**EL PAISAJE CULTURAL Y LA  
CULTURA LOCAL DEL RIESGO:  
EL CASO DE MANIZALES,  
COLOMBIA**

**DORA CATALINA SUAREZ OLAVE  
OMAR DARÍO CARDONA ARBOLEDA**

### ***The cultural landscape and the local culture of risk: the case of Manizales, Colombia***

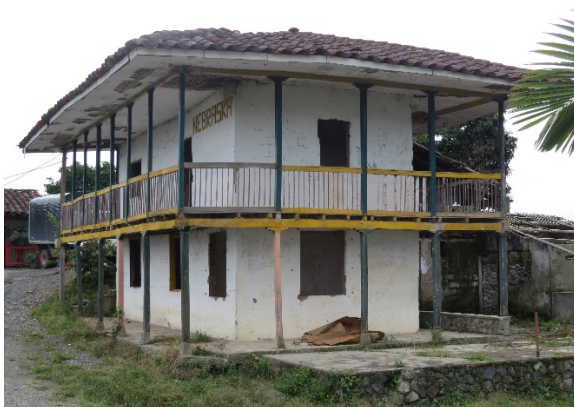
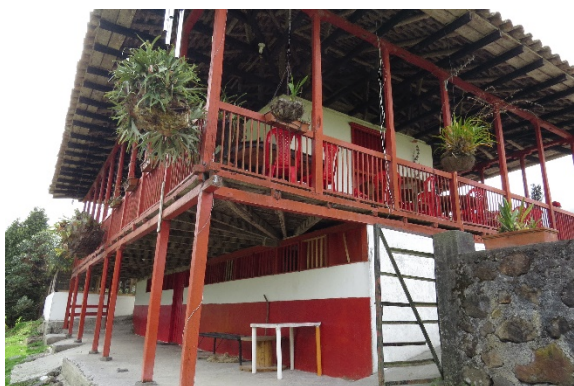
El uso del bahareque en Manizales retomó inicialmente la forma de construcción de las viviendas campesinas que se hacían de dicho material. Sus elementos fundamentales eran: la guadua (un bambú típico de la región) que o tenía un carácter temporal o se dejaba a la vista solo en las partes menos expuestas de la vivienda; también se empleaban en las cerchas de las cubiertas y en la armazón de las paredes. Las maderas duras, que se utilizaban para la construcción de vigas y en la estructura (esquinas, confinamientos de puertas y ventanas, soleras y refuerzos diagonales) (ROBLEDO, 1993). (Ils. 2a e 2b)

Ils. 2a y 2b Ejemplos de construcción de bahareque en cercanías de Manizales (SUAREZ, 2014).  
Fuente: Fotografía de Dora Catalina Suárez, 2014.

Las construcciones más sencillas llevaban las paredes de bahareque hasta el piso, apoyándolas en unas cuantas piedras que las aislaban de la humedad del suelo. En los demás casos, los armazones de bahareque se apoyaban en gruesos muros de tapia o de ladrillo que, entre mejor fuera la edificación, llegaban más arriba sin rebasar la altura límite de un piso que imponía la protección contra los temblores (*Ibidem*).

En este tipo de bahareque, que terminaba a la vista con un revoque elaborado en mortero de tierra y cagajón se tenía la posibilidad de hacer muros macizos o huecos. En cada caso la estructura de la pared era la misma. En toda la región del Antiguo Caldas el bahareque macizo de tierra se dio más en las zonas rurales, en tanto que el hueco se acogió en las áreas urbanas, seguramente porque resistía mejor los movimientos sísmicos. En todos los casos, el bahareque se protegió de la lluvia con enormes aleros de la cubierta y también en las áreas de mayor tráfico, con zócalos de tabla y de otros materiales (ROBLEDO, 1993).

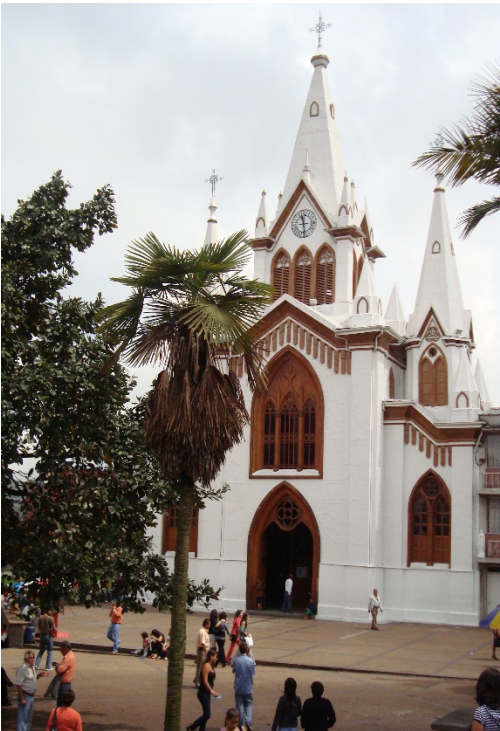
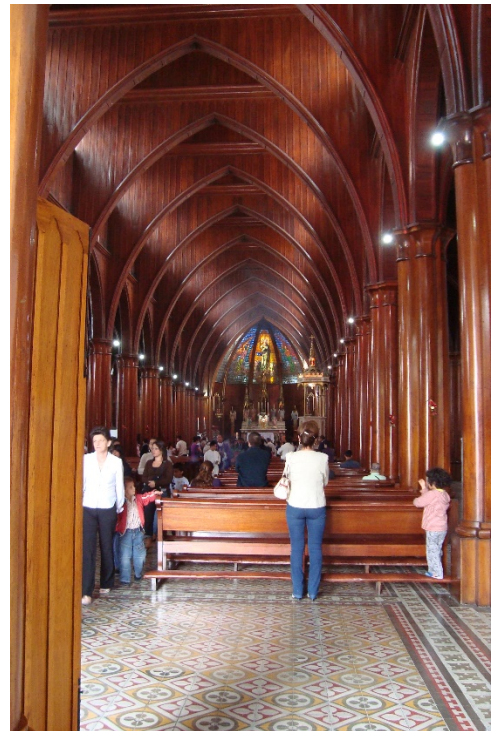
Ils. 3a y 3b: Ejemplo de construcciones en bahareque de tabla (Iglesia de la Inmaculada Concepción, actual monumento histórico de la ciudad) (SUÁREZ 2009).  
Fuente: Fotografía de Dora Catalina Suárez O.

El bahareque metálico aparece por primera vez en la construcción del templo principal, que se inició en 1888. Este se hizo todo de madera sobre cimientos de mampostería, con techo de hierro corrugado y las paredes exteriores revestidas en láminas gruesas de hierro galvanizado. Luego, en la primera década del siglo XX reaparecieron las cubiertas

metálicas en las fachadas del edificio de la Gobernación, el Instituto Universitario y el Palacio Arzobispal, en los frentes de algunas iglesias principales y en las casas de los comerciantes adinerados (*Idem*, 1996). (Ils. 3a y 3b).

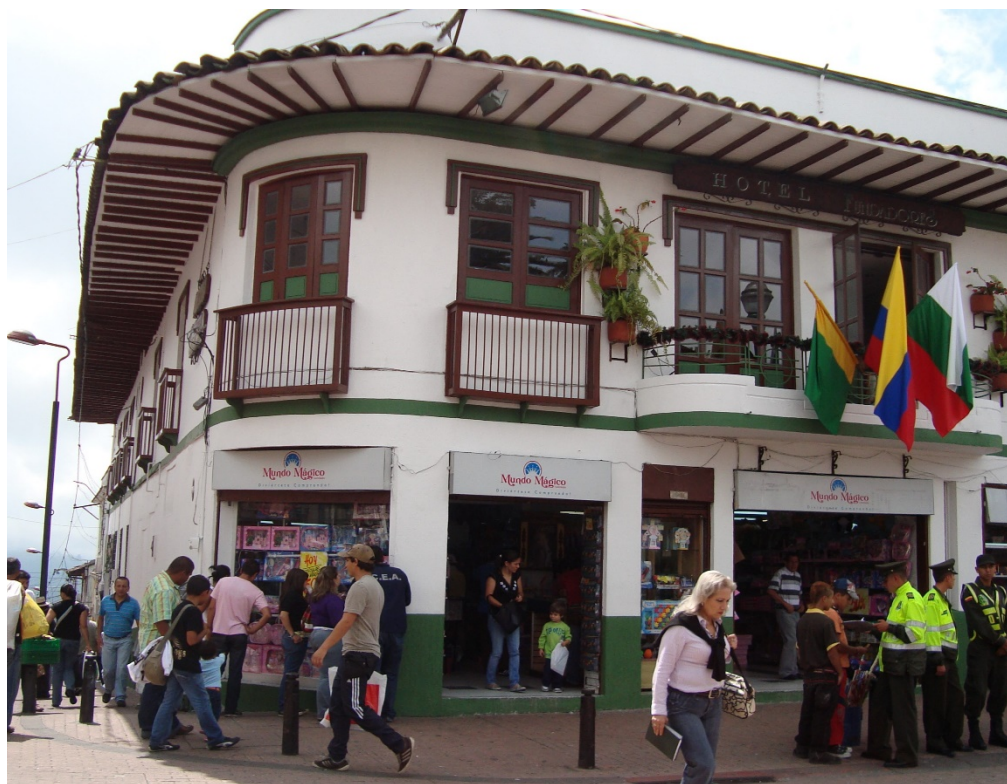
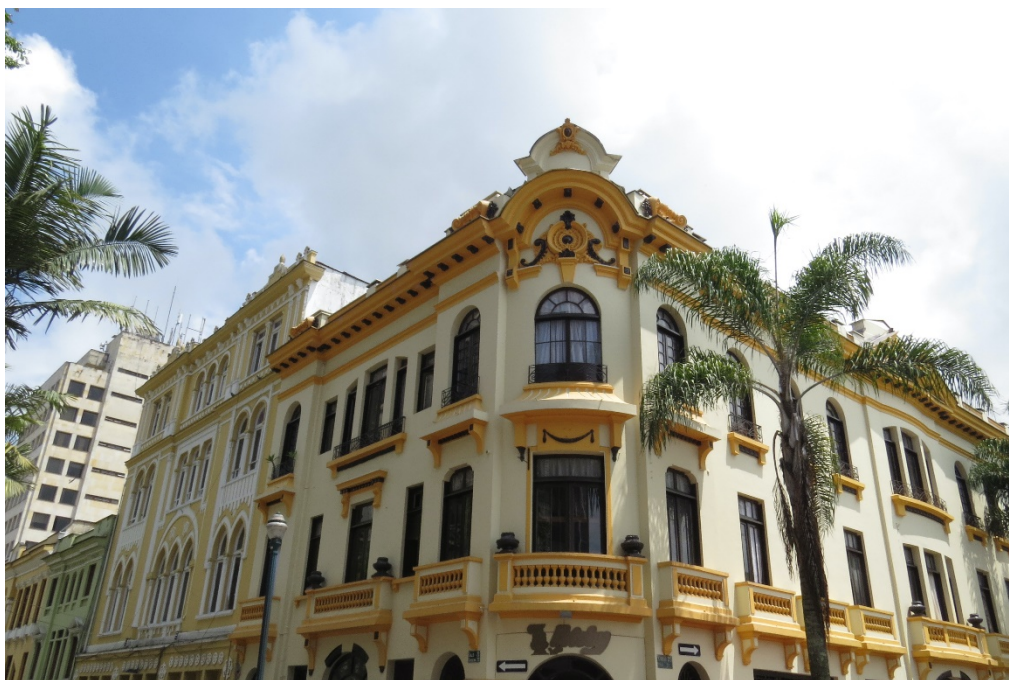
Ilus. 4a y 4b: Cambios en las fachadas de construcciones por el uso del bahareque encementado (SUÁREZ, 2009) y construcciones en bahareque encementado con el estilo republicano de la época (*Idem*, 2015).  
Fuente: Fotografía de Dora Catalina Suárez, 2009, 2011.

Posteriormente, el uso de la lámina a la vista se sustituyó por el empleo de las fachadas encementadas, nombre que se dio al hecho de cubrir la estructura de madera con unas láminas perforadas o mallas de hierro, sobre las cuales se aplicaban morteros de arena y cemento. También se realizó aplicando el revoque de arena y cemento directamente sobre la esterilla de guadua. Esta protección de las paredes, así como la metálica, permitió eliminar los aleros de los techos que resguardaban los muros de la humedad. (II. 4)

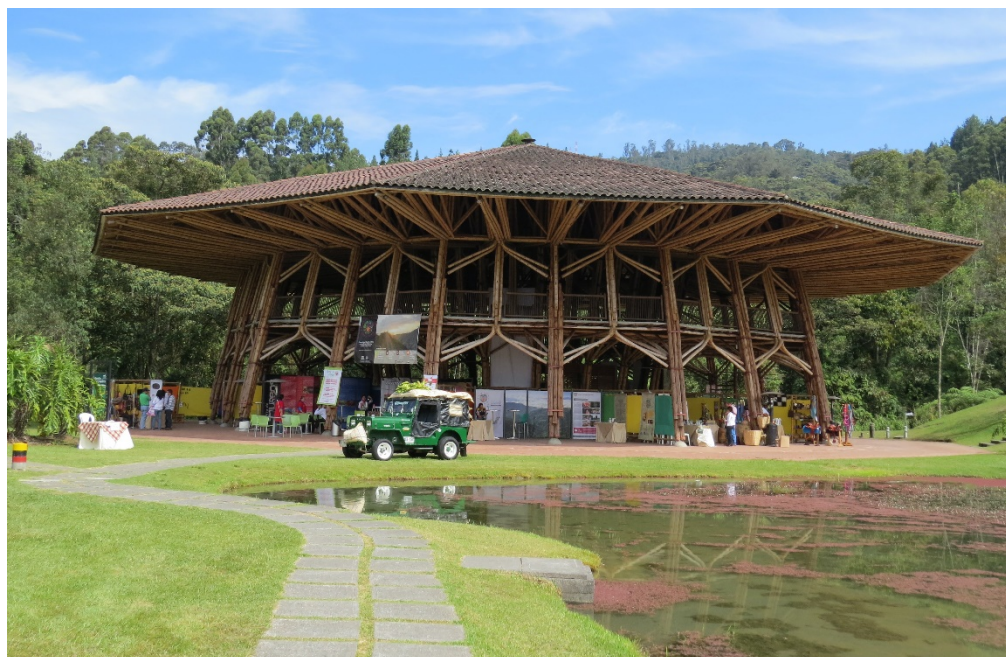
Il. 6: Ejemplo de nuevas construcciones en guadua, Pabellón Zeri (Recinto del Pensamiento, Manizales) (Suárez, D., 2013).  
Fuente: Fotografía de Dora Catalina Suárez, 2013.
